T.C.  
BUCAK BELEDİYE BAŞKANLIĞI  
İmar ve Şehircilik Müdürlüğü  
METRUK BİNA TEKNİK RAPOR

**T.C.**  
**BURDUR İLİ**  
**BUCAK BELEDİYE BAŞKANLIĞI**  
**TESPİT TUTANAĞI**

**Yapı Adresi : Çukur Mahallesi 605. Sokak No:4 BUCAK/BURDUR**

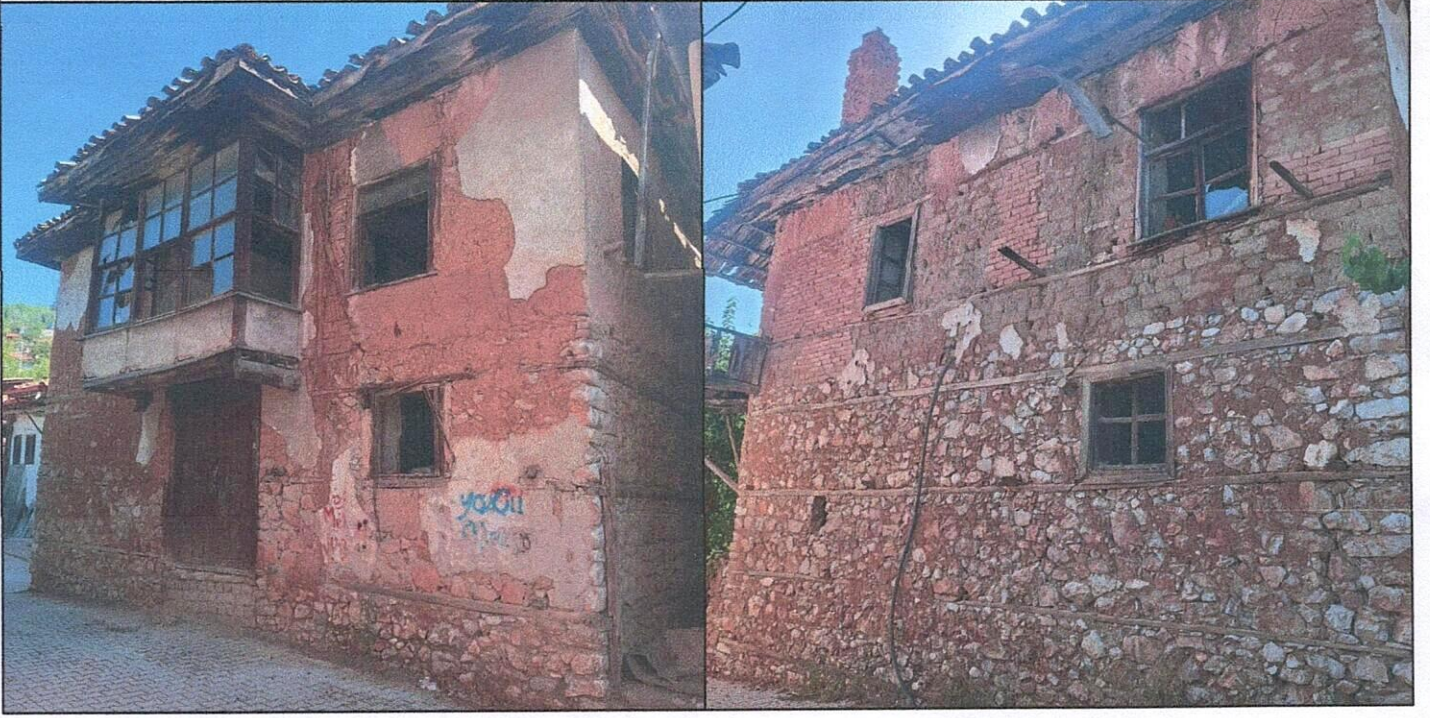
| MÜLKİYET BİLGİLERİ | | YAPI BİLGİLERİ | |
|---|---|---|---|
| Mahallesi | Çukur Mahalle | Kargir | Zemin katı taş duvar 1. katı kerpiç yapı |
| Parsel | 3 | Yatayını Kaybetmiş | Evet |
| Halen Kullanılıyor | Kullanılmıyor. | Dikeyini Kaybetmiş | Evet |
| Açıklama :<br>Yapılan tespit gözlemsel olup<br>tamiratla kullanılamayacağı<br>görölmüştür. | | Kullanılamaz | Evet |

Belediyemiz teknik ekiplerince sözü edilen taşınmazın yerine gidilerek yapı kontrol edilmiştir. Yapılan kontrolde; adı geçen parsel taşınmazın 2 katlı kerpiç taş duvarlı olarak imal edildiği yapının çatı kısmında ve niteliği ahşap olan balkon kısmında göçmeler meydana geldiği, pencere, kapı ve doğramalarının yıkıldığı ve korunmasız olduğu, ön görülen afet riski altında can ve mal güvenliği açısından tehlike arz ettiği, yapının yıkılması gerektiği ve güvenlik tedbirlerinin ivedi alınması gerektiği, mevcut durumuyla tehlike içerdiği, aksi halde geri dönüşü olmayan durumlara yol açacağı tespit edilmiş, yapıdan fotoğraflar çekilerek tutanak tutulmuştur.
