T.C.  
BUCAK BELEDİYE BAŞKANLIĞI  
İmar ve Şehircilik Müdürlüğü  
METRUK BİNA TEKNİK RAPOR

T.C.  
BURDUR İLİ  
BUCAK BELEDİYE BAŞKANLIĞI  
TESPİT TUTANAĞI

**Yapı Adresi :** Çukur Mahalle 609 sk. No:14 Bucak/BURDUR

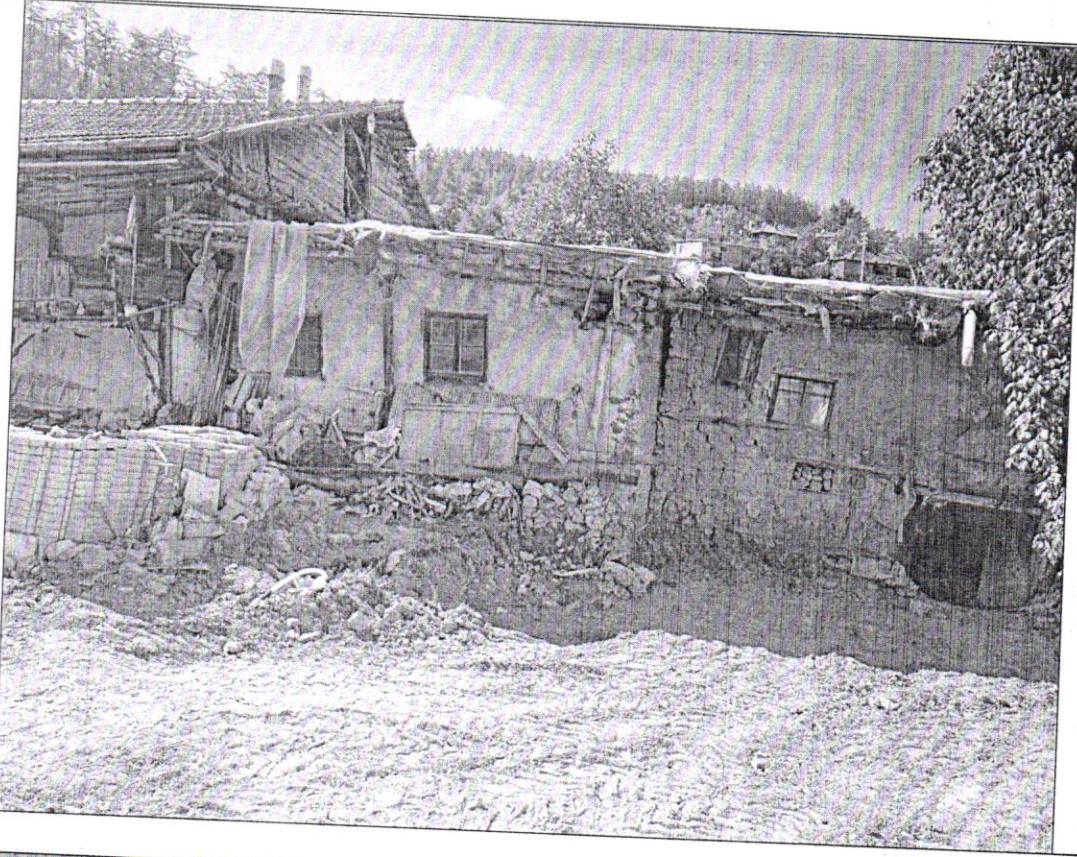
| Açıklama : Yapılan tespit gözlemsel olup yapıya ait çatının ve taşıyıcı sisteminin kısmen yıkıldığı görülmüştür. | | Kullanılamaz | Evet |

Yapılan talep üzerine 19.08.2025 tarihinde ilgili taşınmazın yerine gidilerek inceleme yapılmış ve yapılan incelemede; 6.35m. x 6.10m. + 6.90m. x 11.20m. ebatlarında bodrum ve zemin kattan oluşan, taşıyıcı sistemi toprak kerpiç malzemeden yığma şeklinde inşa edilmiş, pencere doğramaları yıpranmış ve deforme olan, çatı konstrüksiyonu oldukça eski ve üzeri toprak dam olan, kısmen yan yatmış ve sıvaları dökülmekte olan, içerisine herhangi bir canlının yaşamadığı ancak dışarıdan yapı içerisine girebilecek derecede etrafı açık durumda olan, mevcut durumuyla tehlike arz eden, ekonomik ömrünü tamamlamış yapının bulunduğu, bu nedenle ilgili taşınmazda güvenlik tedbirlerinin ivedi alınması yahut yıkılarak tehlikenin ortadan kaldırılması gerektiği, aksi takdirde yapıda herhangi bir göçük veya tamamen yıkılma durumunda can ve mal kaybına sebep olacağı tarafımızdan tespit edilmiştir. Taşınmazın etrafına güvenlik şeridi çekilmiş, taşınmazdan fotoğraf çekilerek tutanak tutulmuştur.
